薬食安発0330第1号  
薬食機発0330第1号  
平成22年3月30日

消防機関における自動体外式除細動器（AED）の取扱いについて（依頼）

消防機関においてAEDの不具合が疑われた事例に関する研究（中間報告）

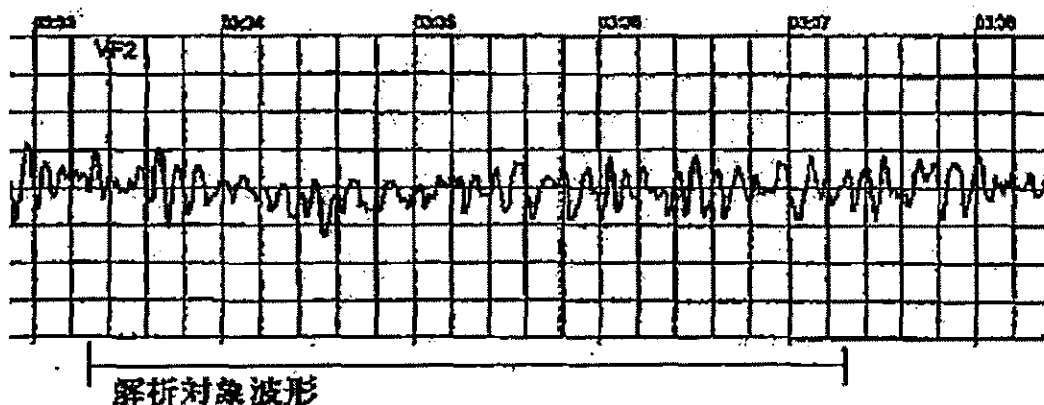
### 1-1 日本光電のAEDに特徴的な高周波成分が含まれるVFの低感度事例

- 平成20年1月 現場での60代男性に対する事例
- 救急救命士が対応
- 日本光電 TEC-2313
- 周波数（1秒当りに繰り返される回数）が比較的高い高周波成分が含まれるVFについて、除細動適応外となった事例。
- 細かくとがったようなVFの心電図。

- 消防本部がメーカーから報告を受けた内容によると、周波数成分に分解すると、通常のVFでは周波数成分が2～10Hz（＝波形のピークが1分間に120～600回あり）に集中していることから、10Hz以上の成分が多い場合はVFらしくないため適応外と判断しているとのこと。
- 機械的に何らかのフィルタリングをかけられたあとの心電図しか見えていない可能性は否定出来ないが、心電図は特徴的である。

- 多くの症例では解析がくりかえされることによって最終的には除細動まで実施されており、救命処置を継続することが重要である。
- 製造販売業者において、特異度も鑑みた上で改善方策について検討することが望まれる。

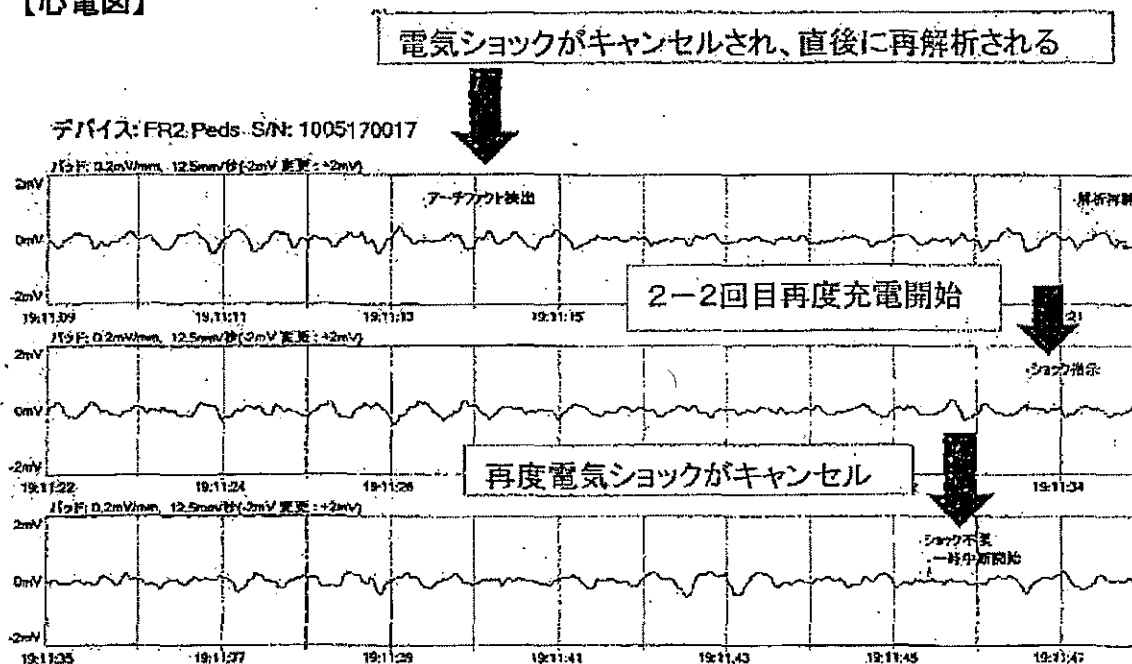
## 1-2 フィリップスのAEDに特徴的なアーチファクトによる解析キャンセルとなる低感度事例

- 平成21年1月 現場での70代男性に対する事例
- 救急救命士が対応
- フィリップス ハートスタートFR2
- どれがアーチファクトか不明ながら、アーチファクトを検出することによって解析がキャンセルとなる。

- 各論3-2に示すような、胸骨圧迫のタイミングによる問題も内包している可能性はあるが、原因は不明である。
- 多くの症例では解析がくりかえされることによって最終的には除細動まで実施されており、救命処置を継続することが重要である。
- 製造販売業者において、特異度も鑑みた上で改善方策について検討することが望まれる。
- なお、一定の地域で多い傾向があり、何らかの外部環境の影響も検証する必要があると考えられる。

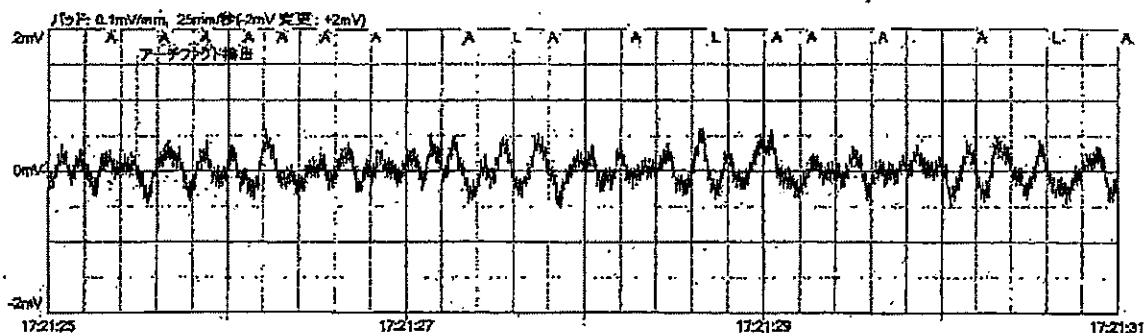
##### (事例1)

- 平成20年3月 現場での30代女性に対する事例
- 救急救命士が対応
- フィリップス ハートスタートMR x E

- 平成21年10月 現場での60代男性に対する事例
- 救急救命士以外の救急隊員が対応
- フィリップス ハートスタートMR x E
- 高周波によって太い線のように見える心電図。何による影響なのかは不明なものが多い。
- 同じ機種を用いて、人形等で実験しても同様の波形は出ない。
- アーチファクトの検出により解析できない事例が多い。

- 高周波が何による影響なのかは不明なものが多い。
- 製造販売業者において、特異度も鑑みた上で改善方策について検討することが望まれる。
- 周辺にアーチファクトの原因となる可能性がある、電気毛布、電気ベッド等電化製品を使用していないか確認し、もしあれば電源を切るか遠ざけるなど、原因が特定でき、回避出来るものである場合には、極力回避する必要がある。

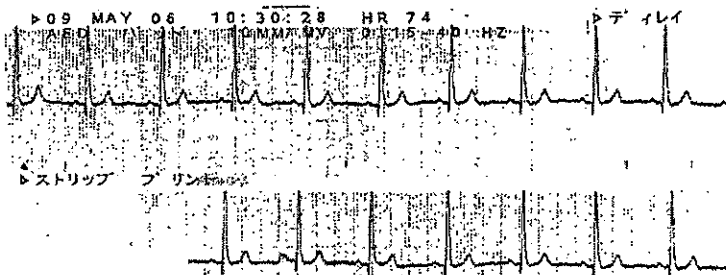
黄色い線の外側

- 事後、環境の影響を検証し、プラットホームの黄色い線の内側だと高周波ノイズが入り、外側だと入らないことを確かめたもの。
- このように、あらかじめ環境の影響が明らかとなれば、留意して活用することが可能であるが、救急現場で常に原因が明らかとなるものではないことを認識し、P A連携等行っている場合の代替機の確保や迅速な搬送を行う等、可能な対応を実施していく必要がある。

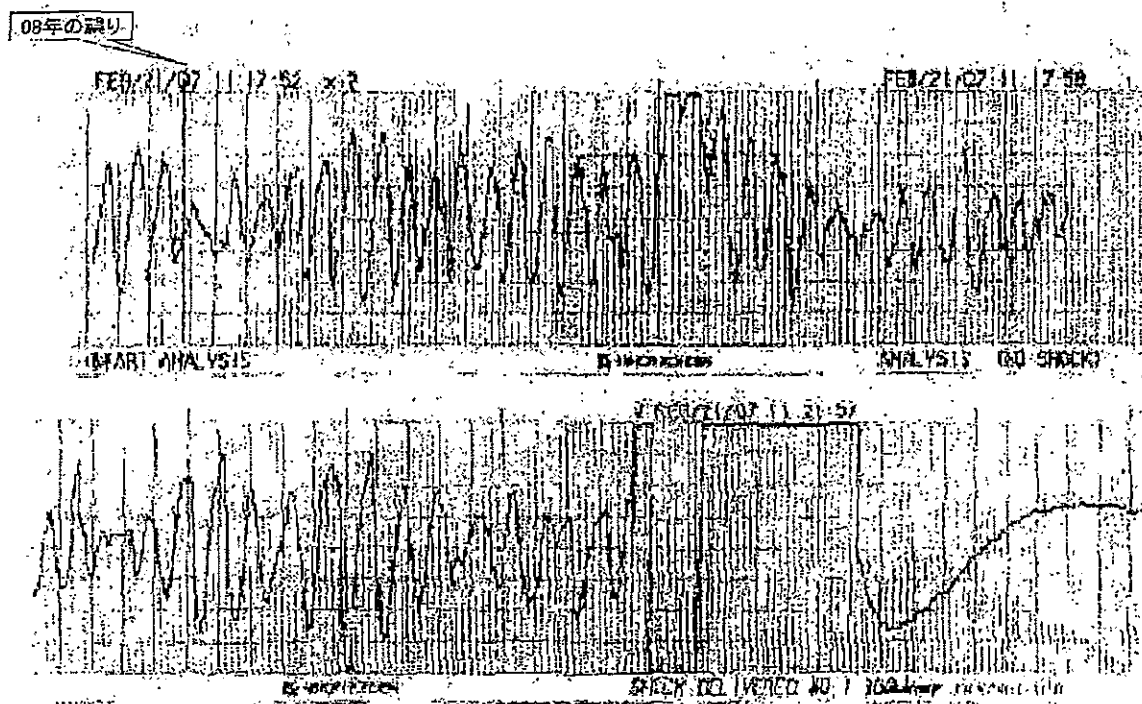
#### 1-4 幅が振り切れるノイズによる低感度事例

- 平成20年2月 現場での70代男性に対する事例
- 救急救命士が対応
- フィリップス ハートスタートFR2
- 幅が振り切れるほどのノイズが発生し、低感度となる事例。
- 解析不能となることが多い。

- 同一の傷病者に対する心電図。上段では除細動適応なしとなっているが、下段では適応ありとなっている。低周波成分が強い部分が混在しているVFだったために、除細動適応外となっていると製造販売業者から説明があった旨の報告であるが、幅が振り切れるほどのノイズによる解析不能例は他にも報告されている。

- 同様のアーチファクトが、製造販売業者が異なるAEDで出現しており、どういった状況下で発生するのか今後の検討が必要。
- 製造販売業者において、特異度も鑑みた上で改善方策について検討することが望まれる。

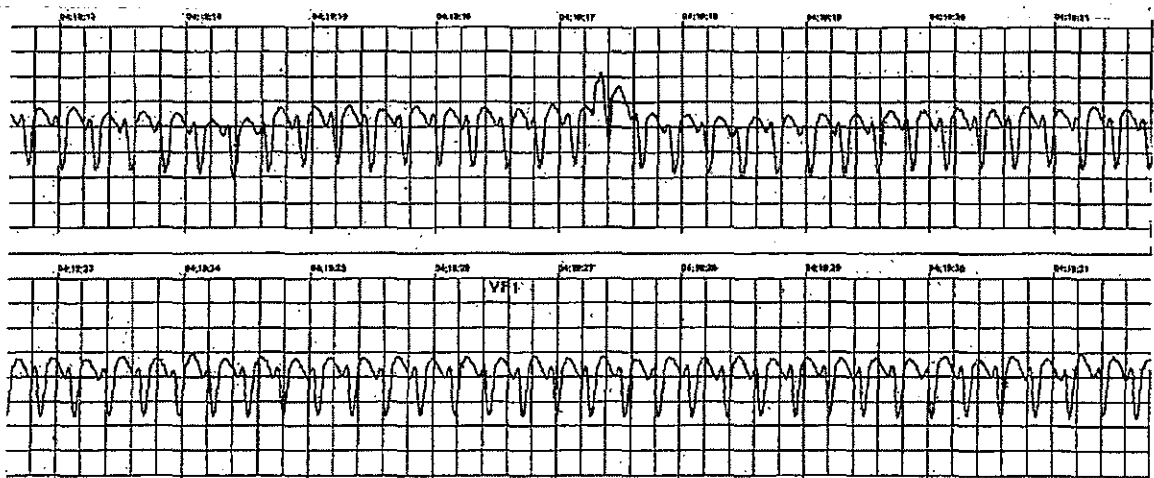
## 1-5 日本光電のAEDでVT波形が解析されなかった低感度事例

- 平成21年5月 走行中の救急車内での80代女性に対する事例
- 救急救命士が対応
- 日本光電 TEC-2313
- VT波形が解析されなかった事例

- VTの心室レートは約217であり、本来は無脈性である可能性が高い除細動適応のVTと判定されるべき波形である。
- 製造販売業者において、特異度も鑑みた上で改善方策について検討することが望まれる。

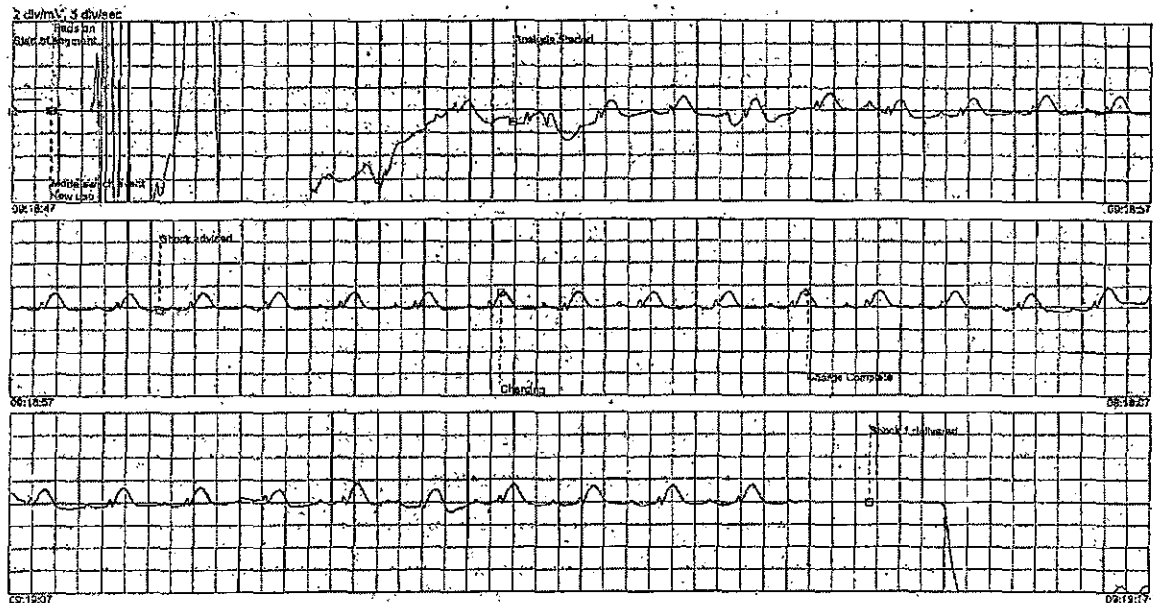
## 2-2 フィリップスのAEDでPEAに除細動適応となった低特異度事例

- 平成21年12月 停止中の救急車内での30代男性に対する事例
- 救急救命士が対応
- フィリップス ハートスタート4000
- 低いQRS波と比較して高いT波が存在するPEAに除細動適応ありとなった事例

- 救急救命士がタイミングを判断して解析出来る半自動式除細動機では、感度を高めるため、特異度を低くしている可能性あり。
- しかしながら明らかなPEAを除細動適用ありとした事例であり問題である。
- 救急救命士はPEAを観察した場合、除細動を実施しないことが必要である。

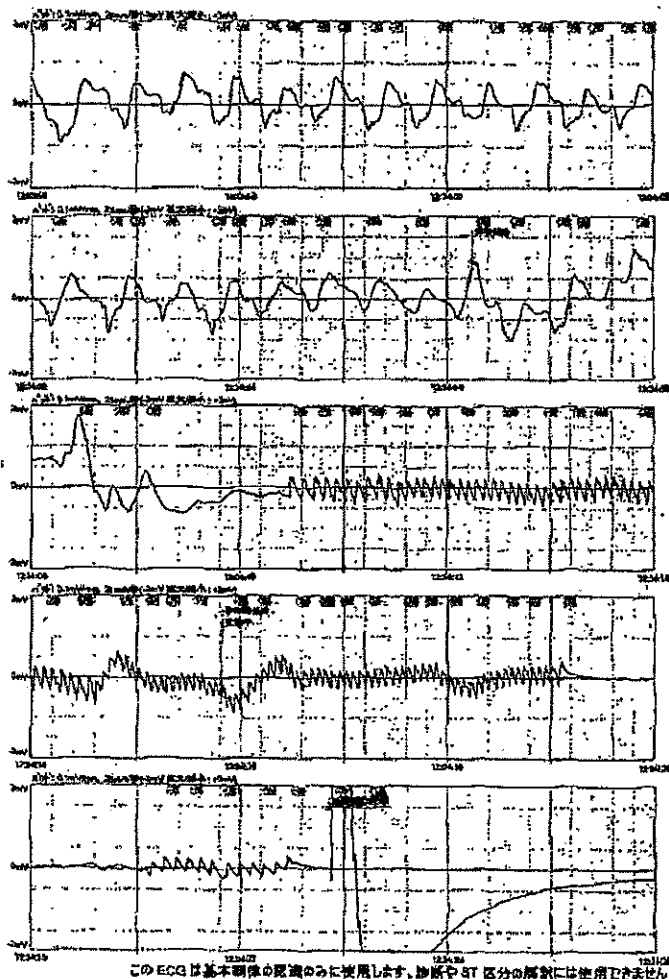
## 2-3 フィリップスのAEDでアーチファクトをVFとした低特異度事例

- 平成20年3月 現場で80代女性に対する事例
- 救急救命士が対応
- フィリップス ハートスタートMR x E
- アーチファクトをVFとして除細動適応ありとなった事例

- VF様の部分は、振幅の一定した鋸歯状波形で、周波数が段階的に変化していることから、外部因子によるノイズであると考えられる。
- 本症例で認められた特徴的ノイズの発生源について、さらに調査し、製造販売業者において、感度も鑑みた上で改善方策について検討することが望まれる。
- 周辺にアーチファクトの原因となる可能性がある、電気毛布、電気ベッド等電化製品を使用していないか確認し、もしあれば電源を切るか遠ざけるなど、原因が特定でき、回避出来るものである場合には、極力回避する必要がある。

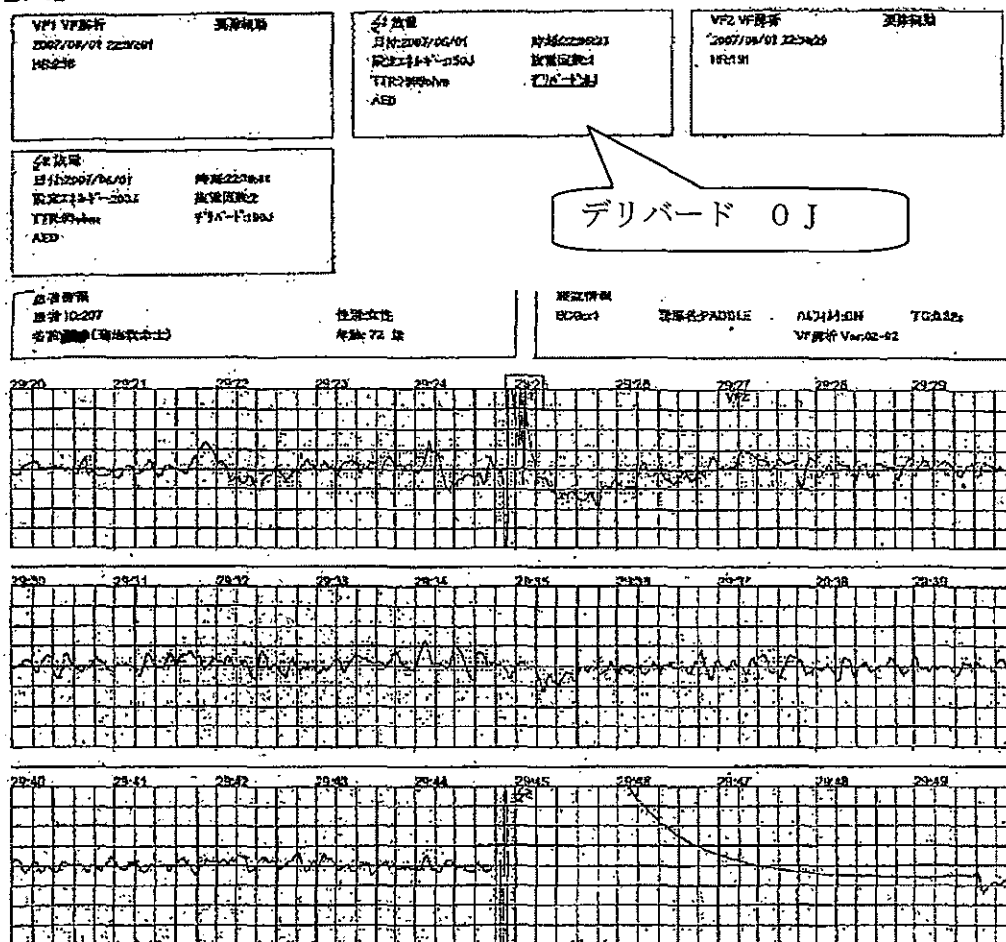
### 3-4 デリバード OJ について

- 平成19年6月 停止中の救急車内での70代女性に対する事例
- 救急救命士が対応
- 日本光電 TEC-2313
- パッドの接触の状況等によって、除細動ボタンを押しても実際には通電されず  
デリバード0Jと表示される。

- ショックボタンを押せているにもかかわらず、除細動が実施出来ていないことは、ショックの機会を失っており、検証する必要がある。
- パッドの接触状況等を確認し、2回目以降も除細動が出来ていないようであればパッドを交換する必要がある。
