医政安発 1226 第 1 号  
薬生安発 1226 第 1 号  
令和元年 12 月 26 日

#### 医療事故情報収集等事業第 59 回報告書の公表について

## 【1】電気メスによる薬剤の引火（医療安全情報No.34、第2報No.107）

## 【2】誤った患者への輸血（医療安全情報No.11、第2報No.110）

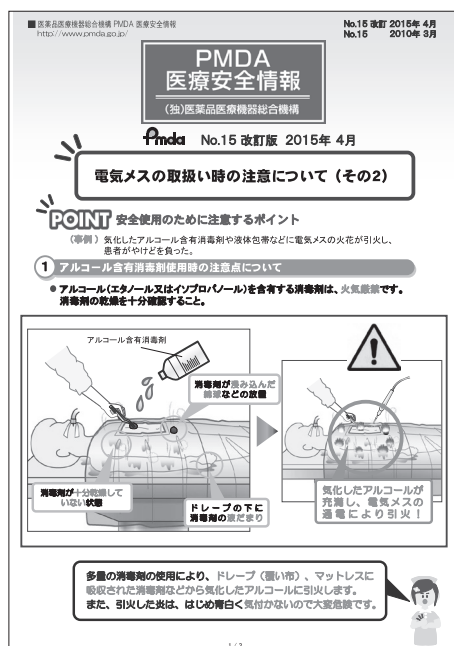
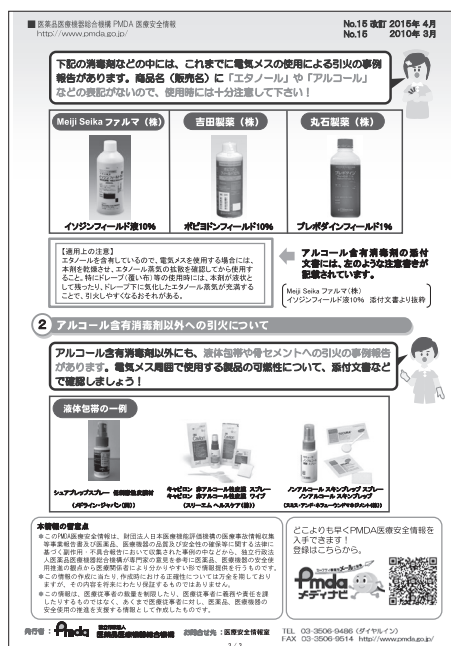
### <参考> PMDA医療安全情報No.1 5改訂版<sup>6)</sup>（一部抜粋）

独立行政法人 医薬品医療機器総合機構は、PMDA医療安全情報No.1 5改訂版「電気メスの取扱い時の注意について（その2）」（2015年4月）において、アルコール含有消毒剤使用時の注意点などの注意喚起を行っている。

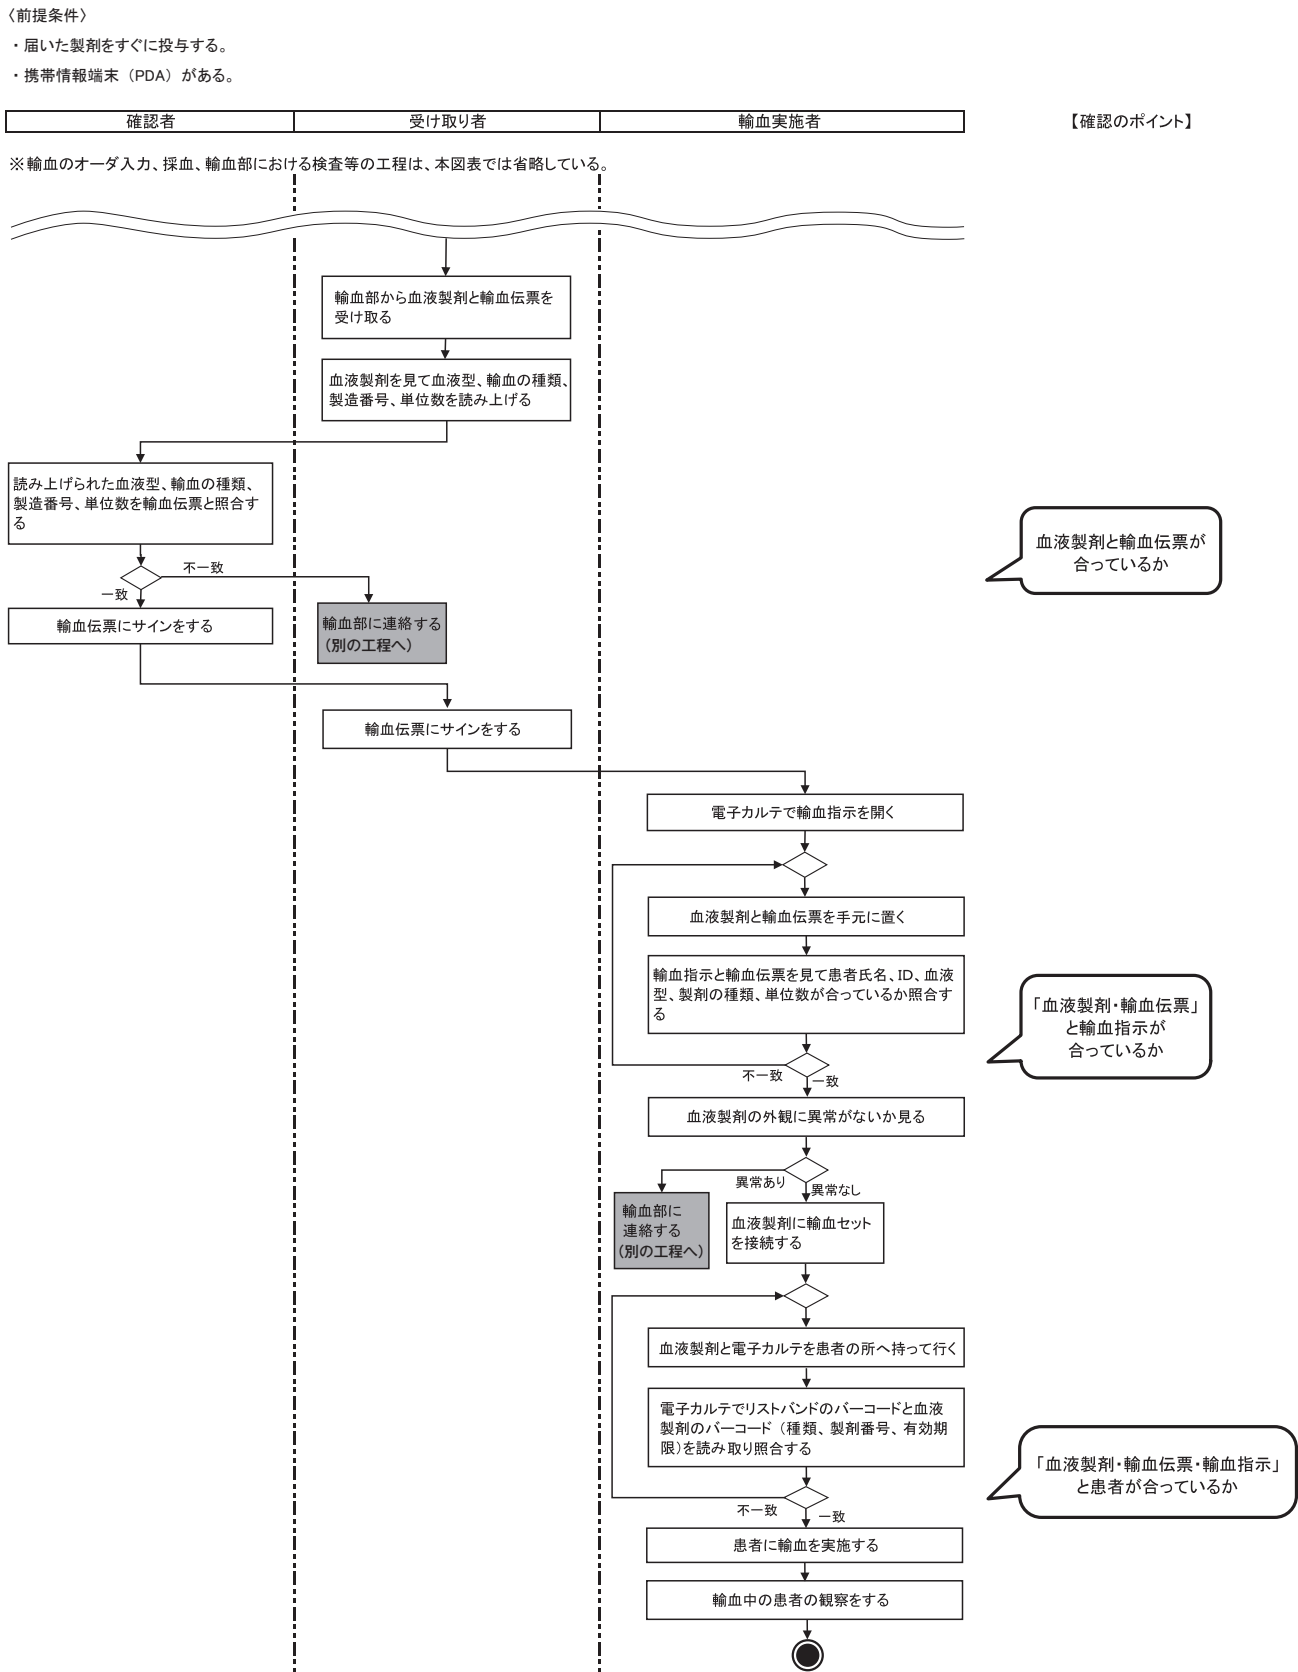
図表Ⅲ－３－３０ 病棟に輸血用血液製剤が届いてから患者に投与するまでの業務工程図の例

報告された事例から、輸血の到着から実施までには様々な確認の工程があり、その流れの中で種々のエラーが発生することがわかる。そこで、事例をもとにして、病棟に輸血用血液製剤が到着してから患者に投与するまでの業務工程図の例を作成し、各工程の確認のポイントとともに示した。医療機関によって輸血の確認や実施の手順は異なる可能性があり、本図表はあくまでも一例を示しているにすぎないが、医療機関において業務の見直しや事例分析を行う際に参考にしていただきたい。
