#### 医療事故情報収集等事業第 77 回報告書の公表について

## 医療事故情報収集等事業 第 77 回報告書のご案内

## 【1】無線式心電図モニタの送受信機に関連した事例（第38回報告書）

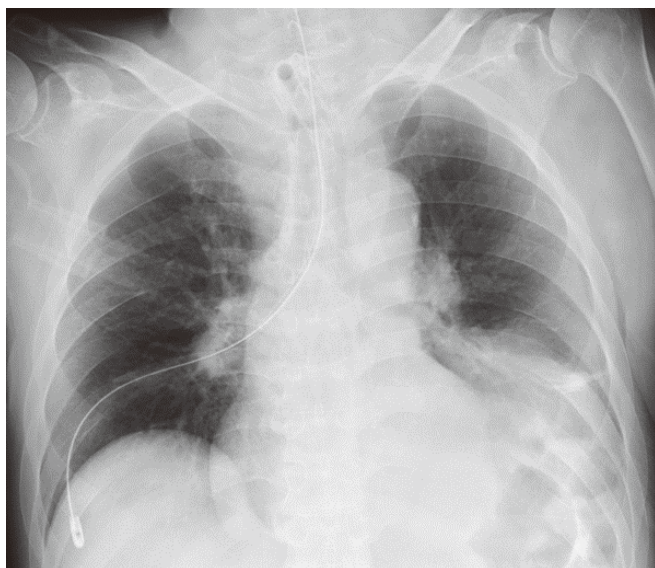
#### 〈参考〉胃管が誤挿入されているX線画像

報告された事例の中には、胃管が誤挿入されているX線画像を見たことがないため、X線画像を見ても誤挿入に気付かなかったことが背景・要因に記載されている事例もあった。事例が発生した医療機関のご協力により、胃管が誤挿入されているX線画像の写真を掲載する。このX線画像を見た医師は、右気管支に誤挿入されていることにすぐに気付いていた。上記の「胃管の走行確認のポイント」とともに、医療機関における教育などの参考にしていただきたい。
