## 気管切開用マスクに係る添付文書の改訂について

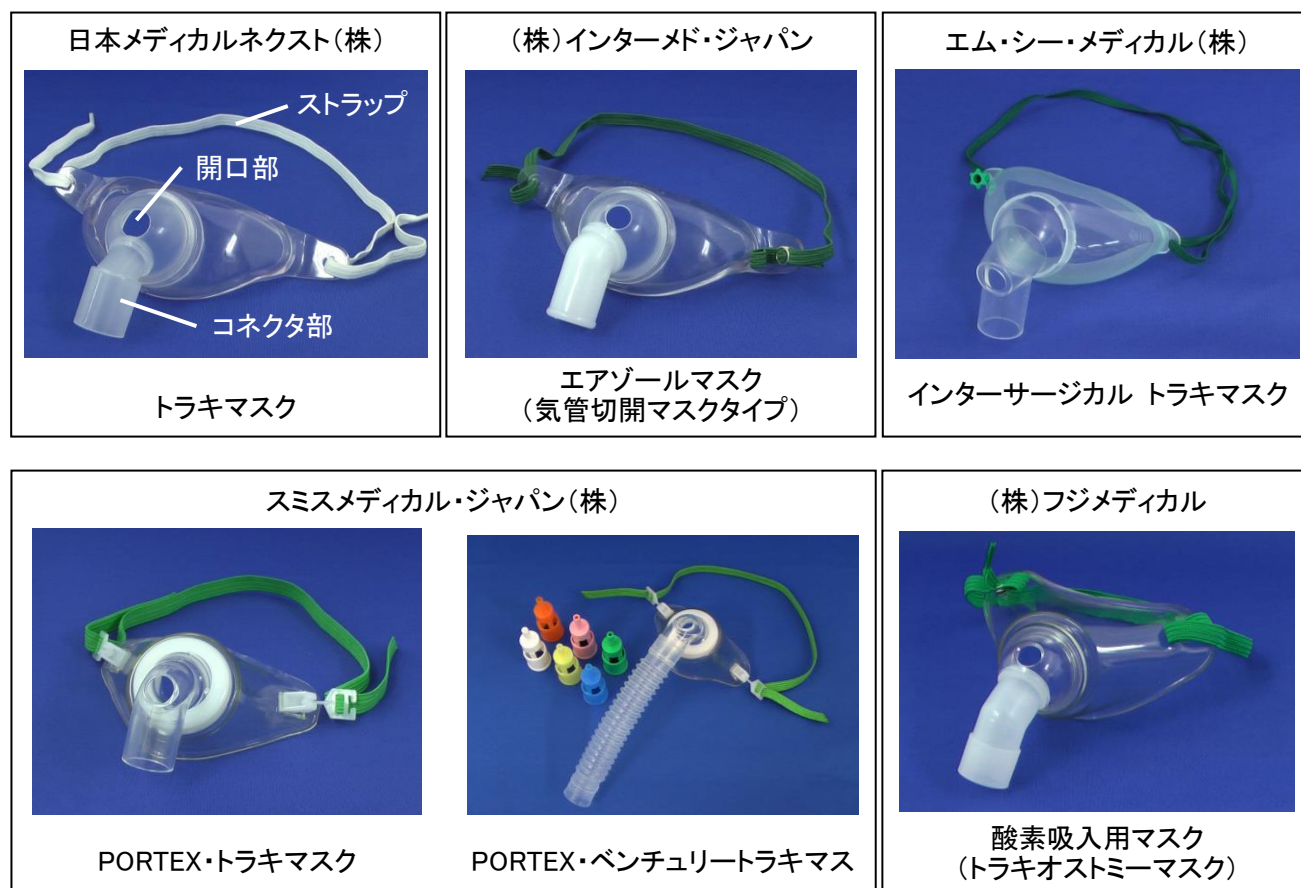
気管切開チューブを装着中の自発呼吸のある患者に対し、酸素等の供給を行うために使用する気管切開用マスク(以下、「トラキマスク」という。(図1参照)は、コネクタ部に蛇管を接続して酸素等の供給を行い、呼気はマスク前面の開口部から排出される仕組みとなっており、気管切開部に被覆して使用する(図2参照)。なお、トラキマスクは、現在、8社から9製品が製造販売されている。

図1 トラキマスクの製品一例

トラキマスクのずれによる気管切開チューブの閉塞については、そのリスクが重大であり、図1に示す通り、同構造製品に共通して起り得る事象と考えられた。そのため、■社の製品を含む 8 社 9 製品のトラキマスクの添付文書を調査したところ、当該事象発生のおそれや、それに対する注意事項などの記載がなかった。

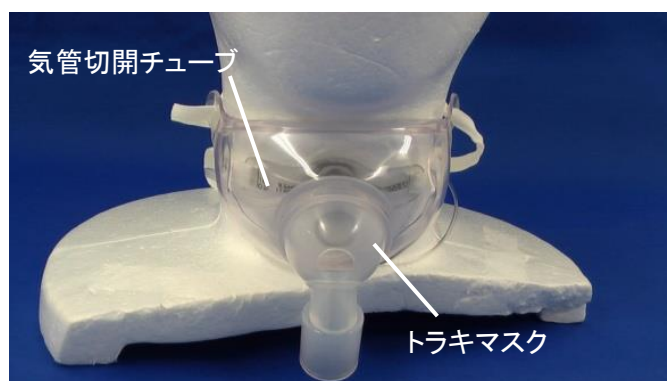
図2 トラキマスクの装着例

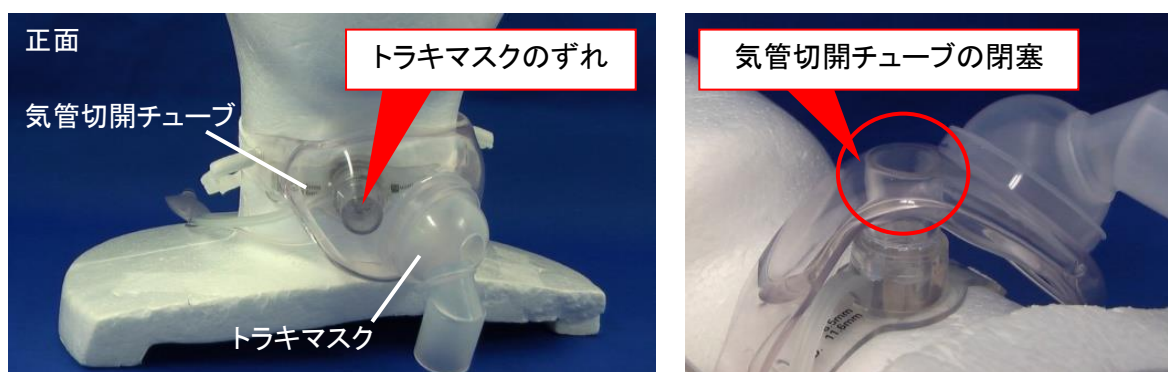
今般、気管切開チューブを装着中の患者に対し、[REDACTED]製のトラキマスクを使用して酸素投与を行っていたところ、トラキマスクがずれ、気管切開チューブのコネクタ口がトラキマスクにより塞がれたため(図3参照)、患者は呼吸ができない状態となり、チアノーゼ症状を認めたとの事例が報告された。当該事例の患者は、生体情報モニタ(心電図モニタ)を装着していたことから、そのアラームにより発見されたものである。なお、トラキマスクのずれについては、患者の体動やトラキマスクを固定するストラップが緩んでいたこと等が要因と推察されている。

図3 トラキマスクのずれによる気管切開チューブの閉塞

以上のことから、以下の内容をトラキマスクの添付文書に追加記載すると共に、医療機関に対して、注意喚起することが望ましいと考える。

• 【警告】欄に以下の内容を記載すること。

患者の体動や固定状態などにより本品の装着位置にずれが生じた場合、気管切開チューブのコネクタ口を塞ぎ、呼吸困難となるおそれがあるため注意するとともに、このようなリスクを考慮して本品の使用を検討すること。

また、本品を使用する際は、患者の状態に応じて生体情報モニタを併用すること。

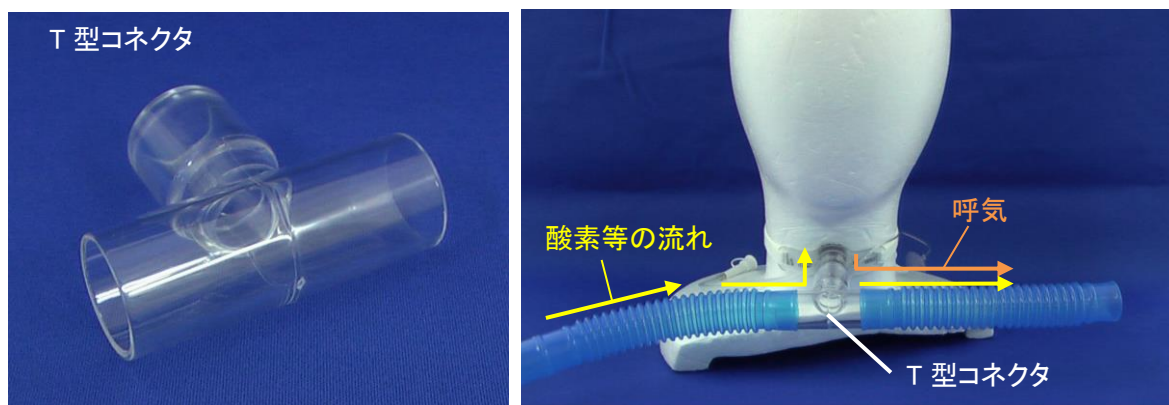
また、トラキマスクと同じ使用目的を有する製品としては、気管切開チューブに接続して使用する T 型コネクタ(図4参照)もあり、このような製品ではトラキマスクのような、ずれによる気管切開チューブ閉塞のリスクがないことから、当該事象発生のリスクを考慮してデバイスの選択を行うべきと考えられた。

図 4 T 型コネクタの使用例
