#### 医療事故情報収集等事業第 35 回報告書の公表について

## 医療事故情報収集等事業 第35回報告書のご案内

## 【2】「湯たんぽ使用時の熱傷」(医療安全情報 No. 17) について

### 【3】共有すべき医療事故情報「熱傷に関する事例（療養上の世話以外）」（第9回報告書）について

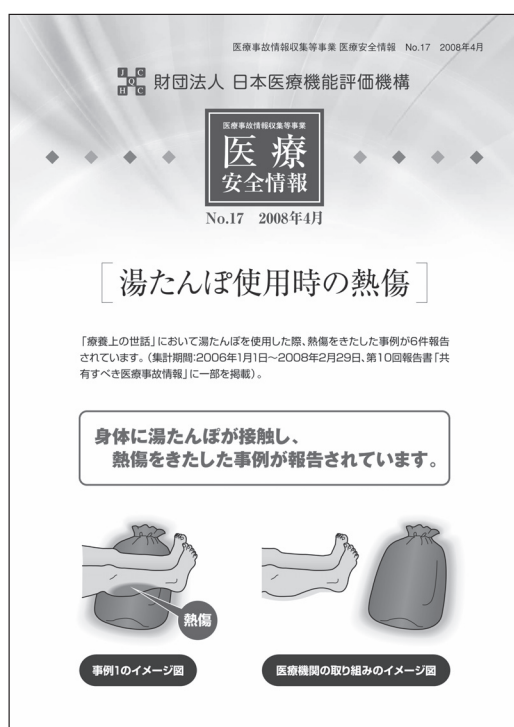
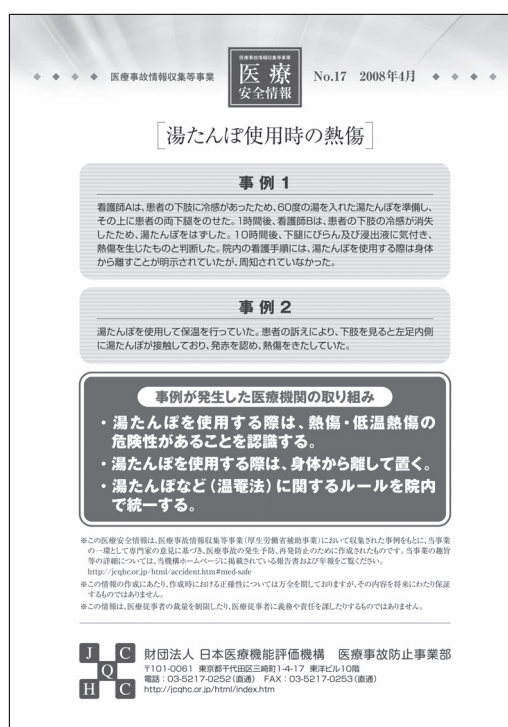
図表Ⅲ-3-3 医療安全情報 No. 17 「湯たんぽ使用時の熱傷」

医療安全情報 No. 17 (平成 20 年 4 月提供) では、療養上の世話において湯たんぽを使用した際に、患者の身体に湯たんぽが接触し熱傷をきたした「湯たんぽ使用時の熱傷」を取り上げた(医療安全情報掲載件数 6 件 集計期間：平成 18 年 1 月～平成 20 年 2 月)。さらに第 23 回報告書においても、分析対象機関内に類似事例が報告されたことを受け、「再発・類似事例の発生状況」(第 23 回報告書：122～124 頁、平成 22 年年報：345～347 頁)の項目において事例の概要、背景要因などを取りまとめた。

平成 20 年 4 月に医療安全情報 No. 17「湯たんぽ使用時の熱傷」を提供した。事例が発生した医療機関の取り組みとして、湯たんぽを使用する際は、熱傷・低温熱傷の危険性があることを認識する、湯たんぽを使用する際は、身体から離して置く、湯たんぽなど（温罨法）に関するルールを院内で統一することを紹介した。
